## B360 ACTUALIZACIONES EN PC v0.9.177 – APP 5.6Beta4 (26/06/2026)

El Fw del MF09 correspondiente a estos cambios es Fw 1.2

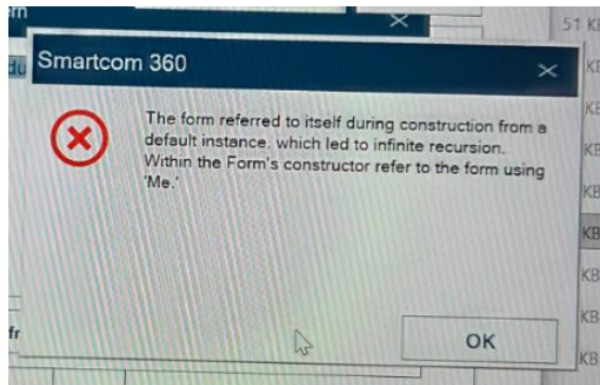
- Este error que se muestra por pantalla.

Es un problema de índices en el código, ya está corregido. A partir de la v0.9.177 funcionará correctamente.

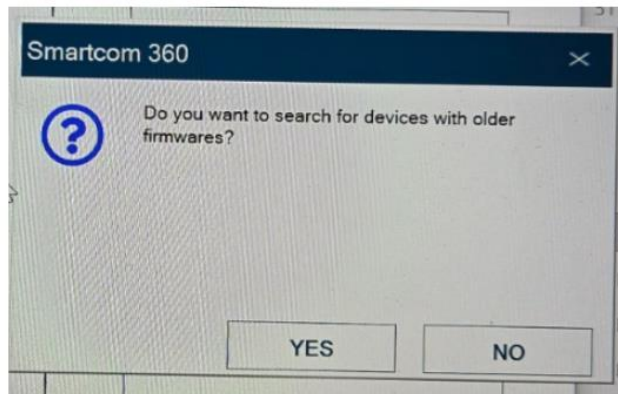
- Este mensaje:

Lo primero que se hace es enviar esta trama WHO. Si el dispositivo no responde, se asume que se trata de un dispositivo con una versión de firmware anterior a la implementación de la verificación de compatibilidad y, por ello, se muestra ese mensaje. El problema es que, si la baliza no responde, el proceso finaliza por *timeout*, pero no podemos determinar con certeza si la causa es un firmware antiguo o si la baliza está conectada a otro puerto, apagada, mal conectada o si el cable está defectuoso. Simplemente, no hay respuesta.

El firmware 1.17 sí incluye la trama WHO, por lo que realmente no puede considerarse un firmware "antiguo"; simplemente no se ha podido recibir respuesta a dicha trama. Si esto ocurre de forma recurrente, se debe tratar de un problema de comunicación.

En este caso, el problema no es del software. Lo único que podría hacerse es modificar el texto del mensaje si consideráis que no resulta lo suficientemente descriptivo.
