## B360 ACTUALIZACIONES EN PC v0.9.177 – APP 5.6Beta4 (26/06/2026)

El Fw del MF09 correspondiente a estos cambios es Fw 1.2

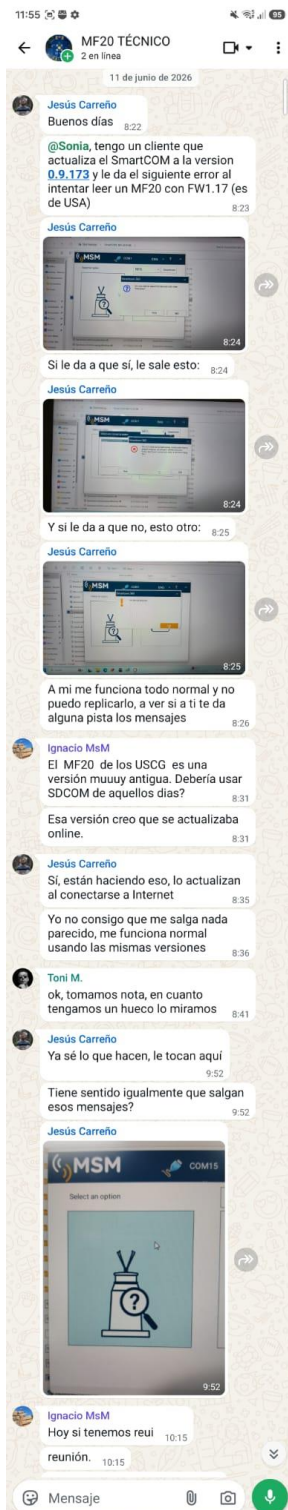
A partir de un error enviado a Jesús Carreño por un cliente:

- Este error que se muestra por pantalla.

Lo primero que se hace es enviar esta trama WHO. Si el dispositivo no responde, se asume que se trata de un dispositivo con una versión de firmware anterior a la implementación de la verificación de compatibilidad y, por ello, se muestra ese mensaje. El problema es que, si la baliza no responde, el proceso finaliza por *timeout*, pero no podemos determinar con certeza si la causa es un firmware antiguo o si la baliza está conectada a otro puerto, apagada, mal conectada o si el cable está defectuoso. Simplemente, no hay respuesta.
